RELATÓRIO DE AVALIAÇÃO

RELATÓRIO DE AVALIAÇÃO N.º 03/2022

Unidade/Área Examinada: Obras e Engenharia - Acessibilidade

Câmpus: Reitoria; Jaraguá do Sul-Rau; Joinville; Lages; Chapecó; Palhoça-Bilíngue

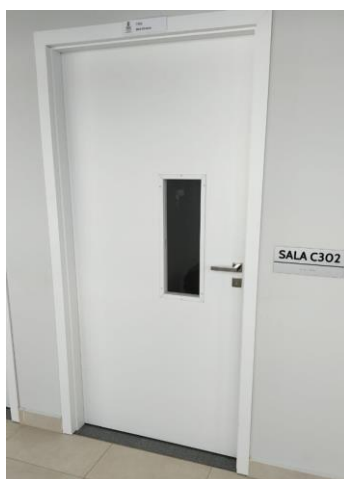
Figura 5 - Tipo de porta presente no Bloco C

b) O projeto previa a instalação de portas com revestimento resistente a impactos (Figura 3), exigência prevista no item 6.9.2.3 da NBR 9050:2004, no entanto, durante os trabalhos de auditoria não se constatou a presença desse tipo de porta no prédio do Bloco C (Figura 4);

1- O IFSC deve providenciar a apuração detalhada sobre as desconformidades relacionadas à construção do Bloco C do câmpus Jaraguá do Sul-Rau, apontadas na presente auditoria, identificar se há outras semelhantes, quantificar os eventuais prejuízos causados e, se for o caso, providenciar a responsabilização de quem lhes deu causa.

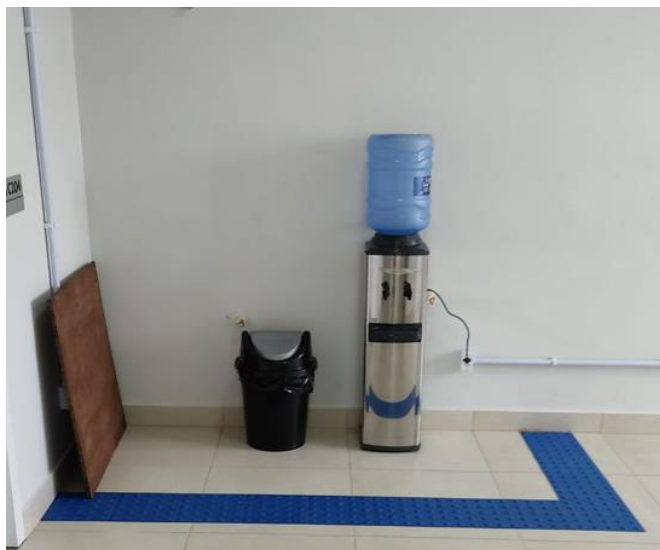
Figura 7 - Bebedouro presente no Bloco C

c) No projeto havia previsão de instalação de bebedouros acessíveis (Figura 5), fixados na parede, em conformidade item 9.1 da NBR 9050:2004. Porém, os bebedouros presentes no prédio são do tipo coluna/de garrafão (Figura 6).
